INTERVENTO di “RISTRUTTURAZIONE, MEDIANTE DEMOLIZIONE E RICOSTRUZIONE, DELLA PALESTRA E CONTESTUALE INTERVENTO DI ADATTAMENTO E ADEGUAMENTO DEGLI SPAZI ESTERNI ANCHE SPORTIVI, DELL’ EDIFICIO SCOLASTICO G. GENTILE, SITO IN VIA S. LEONARDO NEL TERRITORIO COMUNALE DI SALEMI (COD. ARES 0810183397)” CUP_H62B24005360002

GE.02_Relazione tecnica illustrativa

RELAZIONE TECNICO-ILLUSTRATIVA

PROGETTO ESECUTIVO

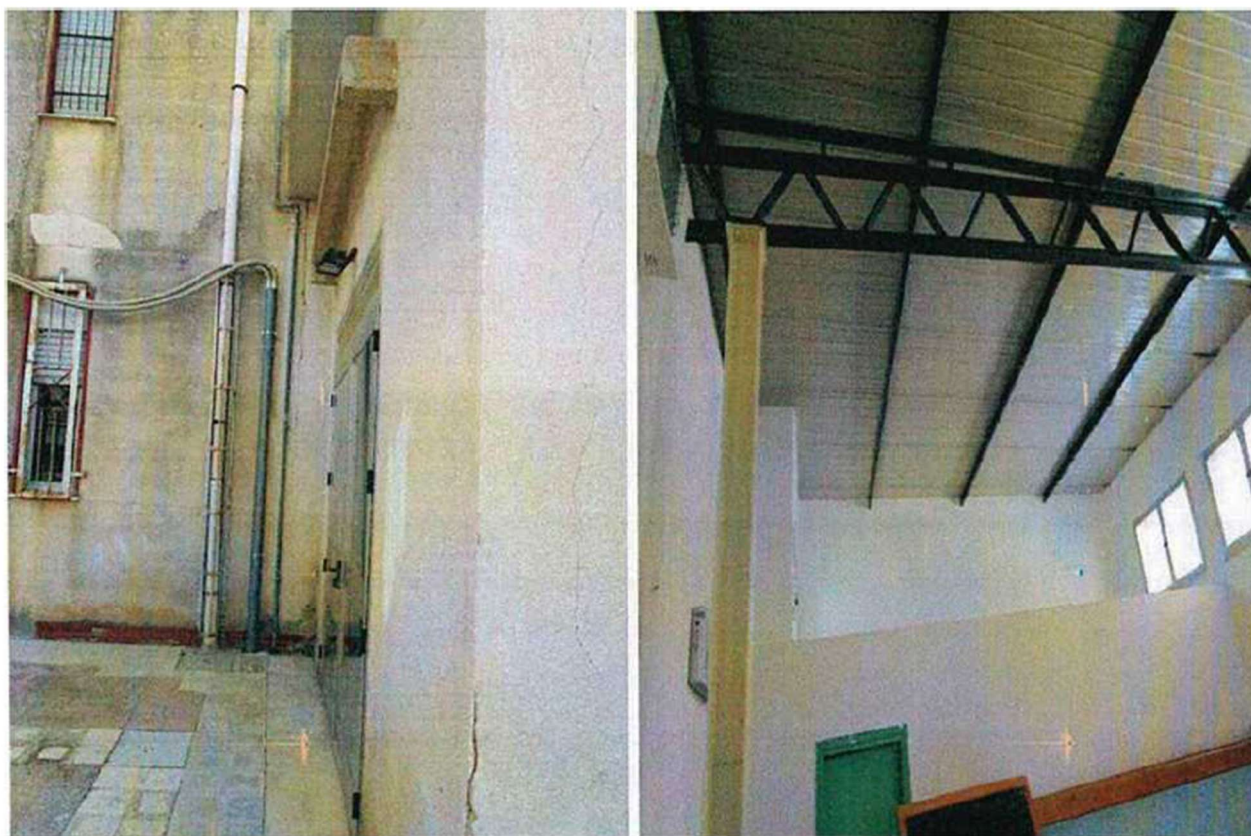
Il complesso scolastico, pur non evidenziando allo stato attuale segni macroscopici riconducibili a dissesti fondali in atto o a cedimenti tali da compromettere la stabilità globale dell'organismo edilizio, presenta un quadro di degrado diffuso e alcune criticità puntuali che, per estensione e natura, rendono necessario un intervento di manutenzione straordinaria mirata. In particolare, le facciate e le finiture esterne mostrano fenomeni di sfaldamento, microlesioni e ammaloramenti degli intonaci sia al piano terra sia al primo piano, con perdita di aderenza e progressiva riduzione delle prestazioni di protezione dell'involucro, oltre a un potenziale rischio di distacco di porzioni superficiali. A tali aspetti si aggiunge un problema rilevante legato alla presenza di umidità ed infiltrazioni: in alcune porzioni delle murature perimetrali si riscontra umidità di risalita capillare, mentre risultano significative infiltrazioni dall'alto, più marcate in corrispondenza della copertura piana, che nel tempo hanno favorito il degrado delle finiture interne ed esterne e la compromissione di elementi costruttivi. In taluni punti le infiltrazioni hanno già interessato il coprifermo di elementi strutturali, determinando episodi di distacco ed espulsione del calcestruzzo su pilastri e travi, condizione che, oltre a ridurre la durabilità, può accelerare fenomeni di corrosione delle armature e richiede quindi ripristini tempestivi e corretti. La palestra, per le sue caratteristiche costruttive e lo stato manutentivo, rappresenta una criticità specifica: gli ambienti risultano insalubri e fortemente ammalorati a causa di umidità e infiltrazioni, e si associa una problematica strutturale connessa all'interferenza con il corpo principale della scuola, che in caso di evento sismico può incrementare il livello di rischio. Infine, la scala esterna di sicurezza presenta un degrado avanzato e dettagli costruttivi non adeguati, in particolare in corrispondenza degli ancoraggi, con conseguente riduzione delle condizioni di affidabilità e necessità di un intervento radicale di demolizione e ricostruzione per ripristinare i requisiti di sicurezza e conformità normativa.

Particolare del corpo palestra

L'intervento prevede la demolizione dell'attuale corpo palestra e la ricostruzione secondo la medesima sagoma e volumetria, scelta che consente di risolvere in modo definitivo le criticità riscontrate senza alterare l'impianto planivolumetrico esistente, garantendo al contempo un organismo edilizio nuovo, più sicuro e durabile. La nuova palestra sarà realizzata con struttura portante autonoma in calcestruzzo armato, separata dal corpo principale della scuola mediante un idoneo giunto tecnico/sismico, così da eliminare il rischio di interferenze dinamiche e di "martellamento" in caso di evento sismico e assicurare un comportamento strutturale indipendente. In coerenza con l'obiettivo di migliorare salubrità, comfort e prestazioni energetiche, il progetto prevede l'adozione di soluzioni costruttive specifiche: al piano di posa sarà realizzato un vespaio aerato mediante casseri tipo igloo per ridurre l'umidità di risalita e migliorare la ventilazione del solaio di terra; l'involucro verticale sarà costituito da tamponamenti in blocchi minerali di calcestruzzo aerato autoclavato dello spessore di 36 cm (tipo Ytong Climagold o equivalente), in grado di incrementare l'isolamento termoigrometrico e la qualità ambientale interna; il sistema di copertura sarà in laterocemento con massetto alleggerito coibentato, per limitare dispersioni e contribuire alla continuità dell'isolamento. I serramenti esterni saranno in alluminio a taglio termico con vetrocamera di sicurezza, migliorando tenuta all'aria, isolamento termico-acustico e sicurezza d'uso. Dal punto di vista impiantistico, la palestra sarà dotata di un sistema di climatizzazione ad alta efficienza basato su una pompa di calore multisplit, con unità interne a cassetta a 4 vie incassate nel controsoffitto, così da garantire una distribuzione uniforme dell'aria e adeguate condizioni di comfort nelle diverse stagioni; il controsoffitto modulare ospiterà inoltre i principali passaggi impiantistici e l'impianto di illuminazione previsto con pannelli LED da incasso, soluzione funzionale sia per manutenzione e ispezionabilità sia per il contenimento dei consumi. Nel complesso, la ricostruzione della palestra, mantenendo ingombri e volumetria ma introducendo separazione strutturale, tecnologie costruttive idonee e impianti efficienti, consente di ottenere un ambiente pienamente fruibile e conforme ai requisiti di sicurezza, comfort e durabilità richiesti per un locale destinato ad attività scolastiche e motorie.

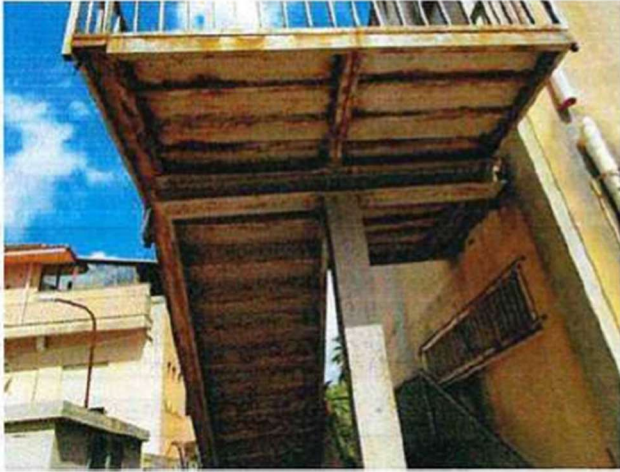
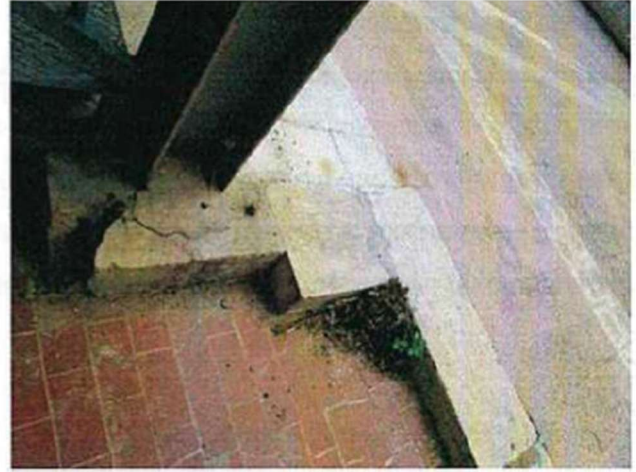
L'immobile oggetto d'intervento è la Scuola Primaria "Giovanni Gentile", ubicata in Via S. Leonardo n. 1 nel Comune di Salemi (TP), in un contesto urbano dotato delle principali urbanizzazioni primarie e secondarie e posto in prossimità di servizi e attrezzature pubbliche quali parcheggi, luoghi di culto, strutture sanitarie e altri istituti scolastici. L'area scolastica è interamente recintata e, pur in presenza di una criticità legata alla posizione dell'accesso carrabile e pedonale non sufficientemente arretrato rispetto alla carreggiata di Via S. Leonardo, strada caratterizzata da traffico significativo, le condizioni di sicurezza risultano mitigate dalla recinzione e dall'organizzazione degli accessi. Il complesso insiste su un lotto di superficie pari a 1.150,00 m² e presenta una superficie coperta dell'edificio scolastico di 653,20 m², oltre a una palestra annessa di 86,50 m²; l'organismo edilizio è articolato su due livelli, piano terra e primo piano, entrambi destinati a scuola primaria, con impianto planimetrico ad "U" e ingresso principale dalla medesima Via S. Leonardo. Il corpo principale, realizzato negli anni 1977–1978 su progetto dell'Ing. Giuseppe Rizza e dell'Arch. Giovanni Carlo Rizza, è strutturato secondo lo schema tipico dell'epoca con telaio portante in calcestruzzo armato, solai in laterocemento e fondazioni superficiali a travi rovesce incrociate (a maglia) poste a quota indicativa di circa 1,00 m dal piano di campagna, e comprende corridoi di distribuzione, aule e locali accessori quali guardiola, archivio, ripostigli e servizi igienici; l'edificio è inoltre contornato da aree pavimentate di pertinenza che collegano il fronte su strada al retrospetto affacciato su viabilità parallela. In tempi successivi è stato realizzato il corpo palestra, con pareti perimetrali in muratura e struttura centrale in acciaio costituita da due pilastri e due capriate, caratterizzata dall'assenza di efficaci collegamenti e controventamenti ortogonali e, soprattutto, da un'adiacenza in contatto rigido con il corpo scuola, condizione che può generare in caso di sisma il fenomeno del martellamento con rischio di danni anche rilevanti alle strutture contigue. Nell'area esterna di pertinenza è infine presente la scala esterna di sicurezza (antincendio), anch'essa in acciaio e sorretta da due pilastri tipo HEA, che versa in stato di degrado avanzato per corrosione e criticità agli ancoraggi alla base, con condizioni prossime al limite di sicurezza.

Particolare scala esterna di sicurezza

L'intervento prevede la demolizione integrale della scala esterna di emergenza esistente e la sua ricostruzione mediante una nuova struttura in acciaio, progettata e dimensionata in conformità alla normativa vigente, con l'obiettivo di ripristinare condizioni di sicurezza affidabili per l'esodo in emergenza e garantire durabilità nel tempo. La scelta della demolizione e ricostruzione, anziché di un semplice ripristino localizzato, è motivata dallo stato di degrado avanzato e dalle criticità riscontrate nei dettagli costruttivi e negli ancoraggi alla base, che non consentono di assicurare prestazioni adeguate con interventi parziali e rendono necessario un approccio risolutivo e verificabile dal punto di vista tecnico. La nuova scala sarà quindi calcolata considerando le azioni previste, incluse quelle sismiche, e sarà dotata di dettagli di base e sistemi di ancoraggio correttamente progettati per trasferire i carichi in sicurezza, evitando fenomeni di instabilità locale o degradi accelerati. Particolare attenzione sarà inoltre dedicata alla protezione anticorrosiva e ai criteri di durabilità, attraverso idonei trattamenti e finiture, così da ridurre l'esposizione agli agenti atmosferici e limitare le esigenze manutentive, assicurando continuità funzionale dei percorsi di esodo e conformità ai requisiti prestazionali richiesti per un'infrastruttura di sicurezza a servizio dell'edificio scolastico.

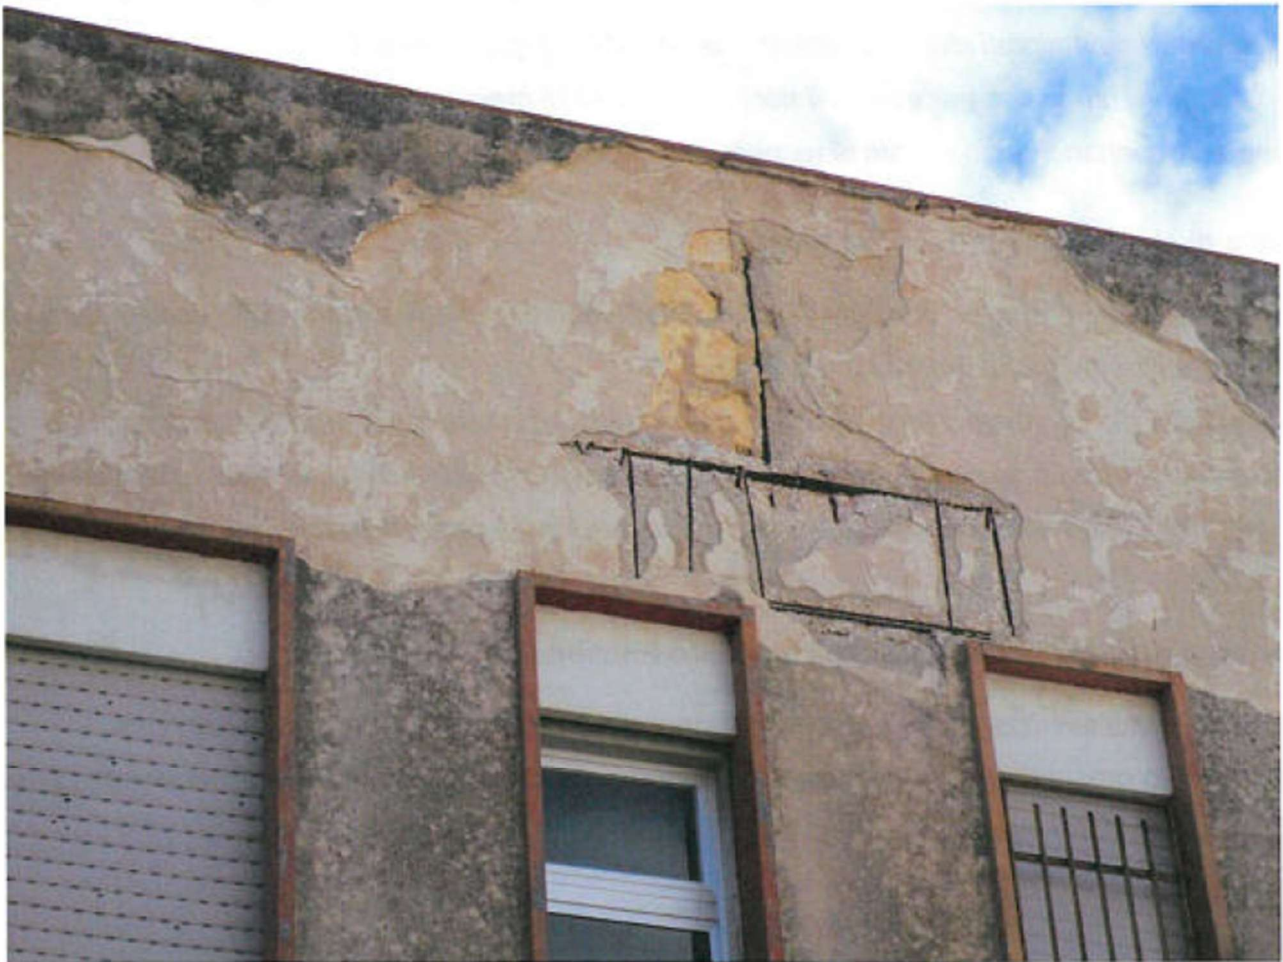
Particolare porzione prospetto su area libera pertinenziale

L'intervento di ripristino e messa in sicurezza dei prospetti e degli elementi in calcestruzzo ammalorati è finalizzato a garantire la piena fruibilità degli spazi esterni pertinenziali nel lato del retrospetto, riducendo in modo concreto il rischio di distacchi e cadute dall'alto e ripristinando le prestazioni di protezione dell'involucro edilizio. In tale ottica è prevista la rimozione degli intonaci esterni ammalorati, operazione necessaria sia per eliminare le parti non più aderenti o degradate, sia per consentire una corretta diagnosi e trattamento dei supporti sottostanti; a seguire sarà eseguito un ciclo completo di ripristino che comprende la preparazione delle superfici, la sigillatura e il trattamento delle fessurazioni, l'applicazione di nuovi strati di intonaco e rasatura con prodotti idonei all'esposizione esterna e, infine, la tinteggiatura protettiva, con l'obiettivo di ripristinare continuità, durabilità e decoro dei prospetti. Contestualmente, laddove siano presenti fenomeni di degrado del calcestruzzo, si procederà alla demolizione delle parti ammalorate fino al materiale sano e al successivo ripristino degli elementi interessati, con particolare attenzione alle copertine sopra gli infissi e alle porzioni che, per posizione e stato di conservazione, rappresentano un potenziale pericolo per gli utenti. Tale lavorazione, oltre a eliminare le condizioni di rischio immediato dovute a possibili distacchi, consente di arrestare l'evoluzione del degrado, proteggere gli elementi strutturali e non strutturali dall'azione degli agenti atmosferici e ristabilire adeguati livelli di sicurezza e affidabilità nel tempo, soprattutto nelle aree esterne maggiormente utilizzate dalla comunità scolastica.
